TITLE μC CoBra - Codor PAL
CoBra μC - PAL Coder

REVISION: 0.5

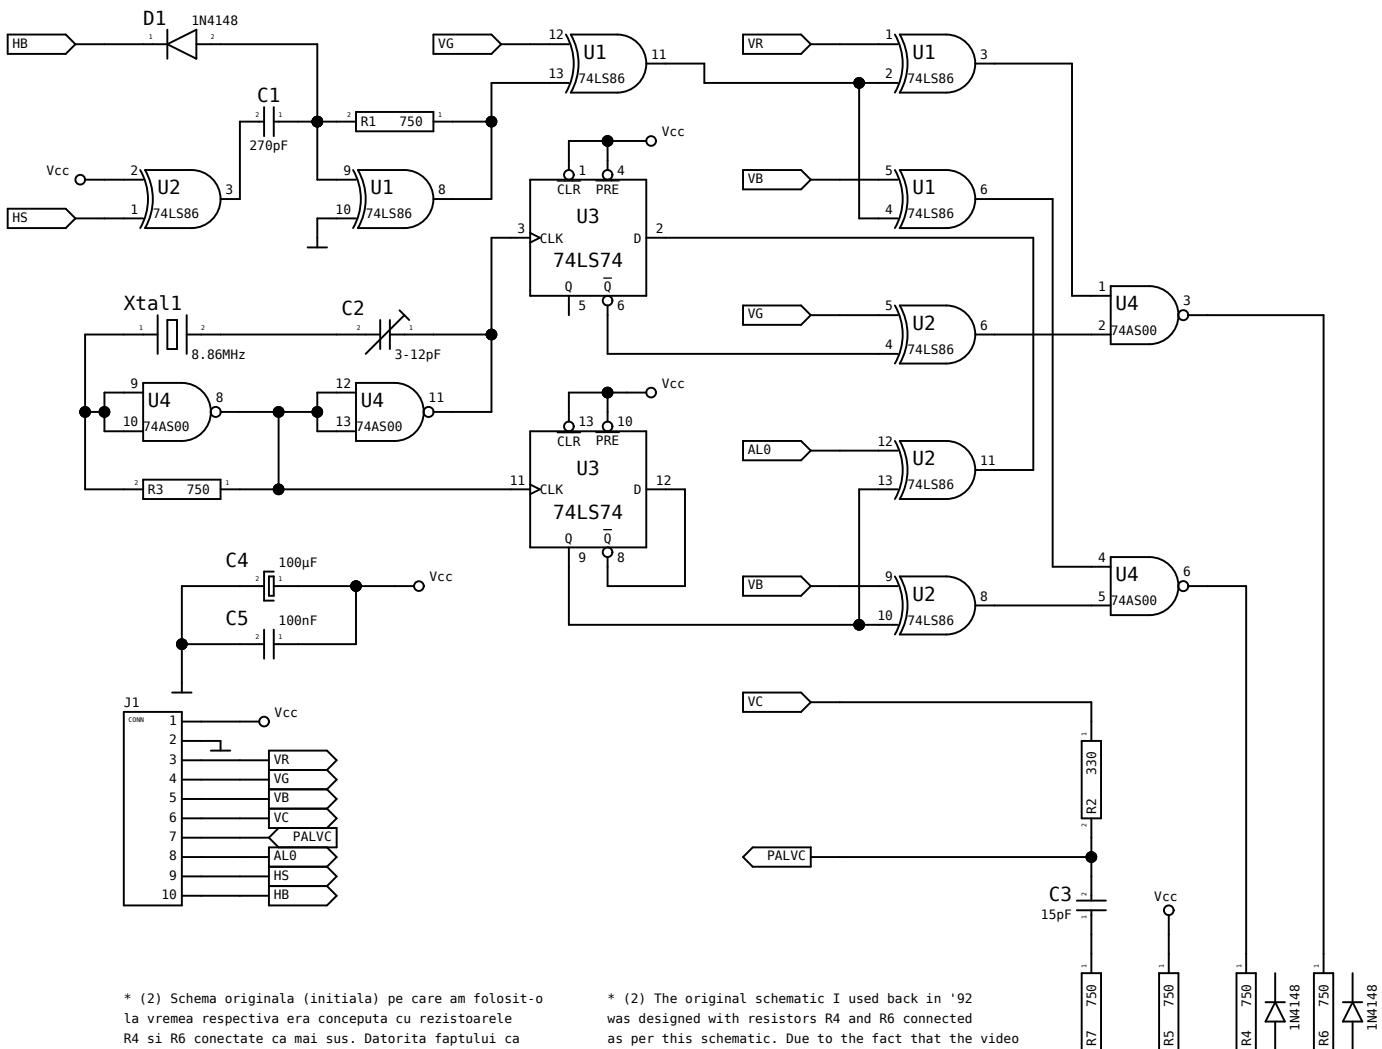
* (1) Rezistorii R8 si R9 au rolul de terminatori pentru traseele lungi de pe placă de bază prin care HB și HS vin la acest modul. În practică am avut probleme cu zgomot care afectă aceste 2 semnale, rezultatul fiind pierderea sincronizării verticale și/sau orizontale.

Schemele placii de bază v.0.2 precum și cablajul placii de bază rev.3.16a contin doi rezistori de terminare a semnalelor HB și HS în zona circuitului de formare a semnalului video. Dacă aceștia sunt instalati pe placă de bază și acest codor PAL este folosit cu placă de bază rev.3.16a, rezistorii R08 și R09 din schema de fata NU MAI TREBUIESC INSTALATI !

* (1) Resistors R8 and R9 are meant as terminations for the long lines on the mainboard that bring HB and HS to this module. In practice I had trouble with crosstalk affecting these 2 signals, resulting in loss of vertical and horizontal sync. If the image is sliced and/or jumping, these 2 resistors will fix the problem.

Mainboard v.0.2 schematics as well as the rev.3.16a circuit board contain 2 terminator resistors on HB and HS signals in the Video Circuit area. If these are installed on the mainboard and this PAL coder is being used with the rev.3.16a mainboard, then R08 and R09 in the schematic shown here ARE NOT TO BE INSTALLED !

* (2) Schema originală (initială) pe care am folosit-o la vremea respectivă era concepută cu rezistoarele R4 și R6 conectate ca mai sus. Datorită faptului că semnalul video generat la CoBra nu furnizează un semnal de sincronizare cadre conform cu standardul, semnalul videocomplex color produs cu acest codor PAL poate cauza probleme la afișarea pe anumite receptoare TV. De aceea a fost introdusa o modificare constând în înlocuirea rezistoarelor R4 și R6 cu cîte o diodă, conectate ca în figura. Modificarea reduce durata impulsului de sincronizare cadre la valoarea standard. Autorul modificării este Y03GHM de pe forumul RomanianHomeComputer.

* (2) The original schematic I used back in '92 was designed with resistors R4 and R6 connected as per this schematic. Due to the fact that the video signal generated by CoBra does not provide a vertical sync pulse according to the standard, the color composite signal generated with this PAL coder might cause some problems if displayed on certain TV receivers. This is why a modification was introduced, consisting in the replacement of R4 and R6 with diodes connected as shown here. This modification reduces the length of the vertical sync pulse to the standard value. The author of this modification is Y03GHM from the RomanianHomeComputer forum.

Dacă imaginea este "feliată" sau topaie pe ecran, aceste două rezistoare vor rezolva problema.
